ヒメエダミドリイシ移植作業報告書

2015年10月20日（火曜日）

有限会社 COCOMO

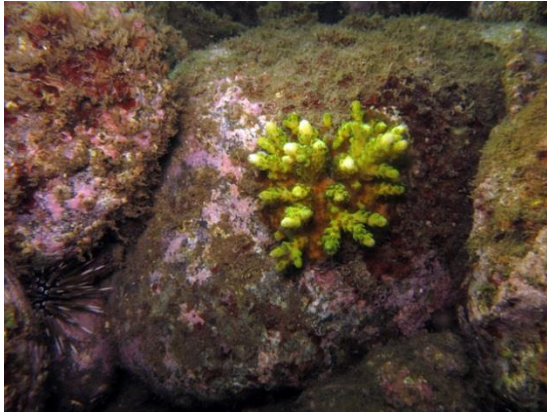
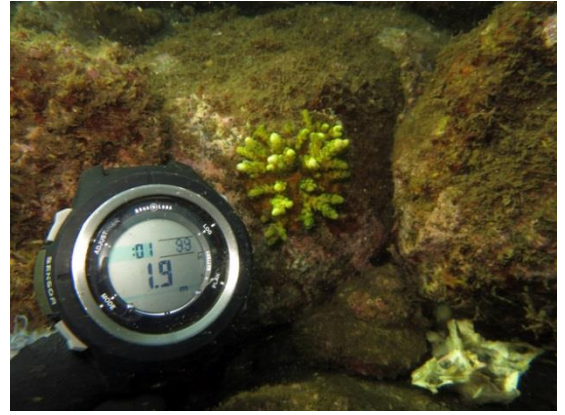
採取箇所 1 (江梨港内)

水深 2~3m 付近に小規模だが点在している

江梨港内に点在するサンゴは小規模で水深は浅いが大き目の岩や複数の岩にまたがっているため
今後、採取は困難です

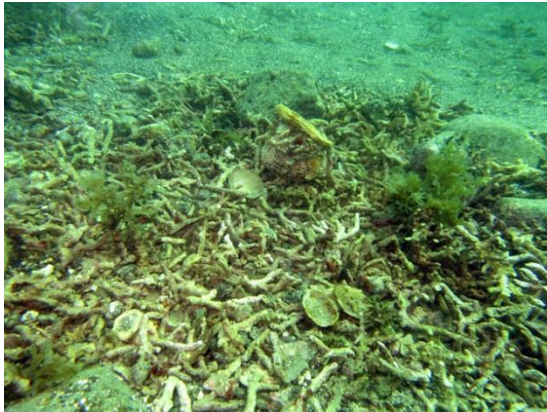
死滅箇所 1 (来海)

水深 4~5m 付近のサンゴは死滅している

来海の群生場所はやや深く（7～9m）浅場（4～5m）のサンゴは死滅しています
崩れたサンゴも複数あるため死滅する前に早めの採取、移植が必要です

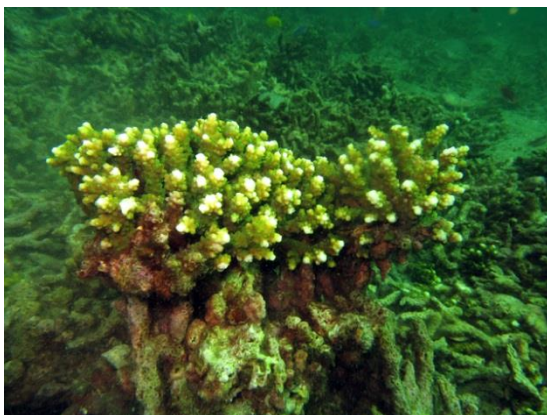
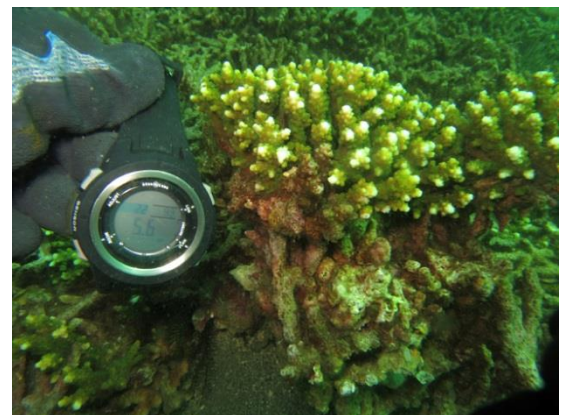
採取箇所 2 (来海)

死滅箇所を過ぎ水深 5~6m 付近で崩れたサンゴを採取

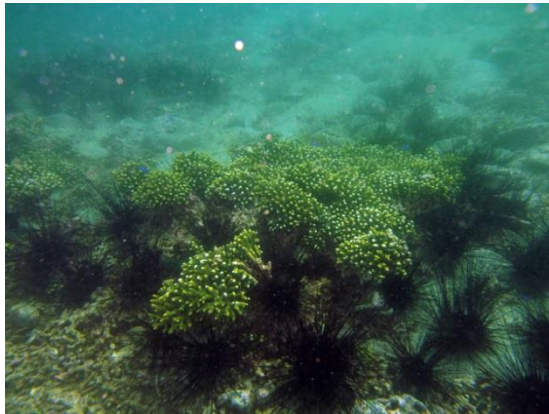
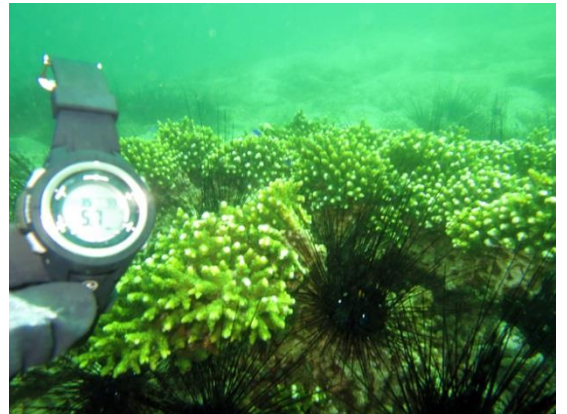
群生箇所（来海）

小規模な群生箇所あり、水深 5~6m 付近

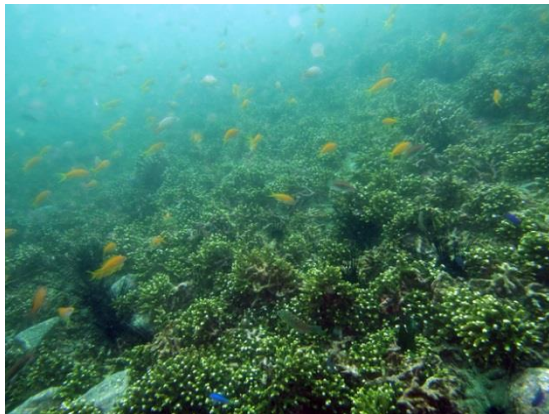
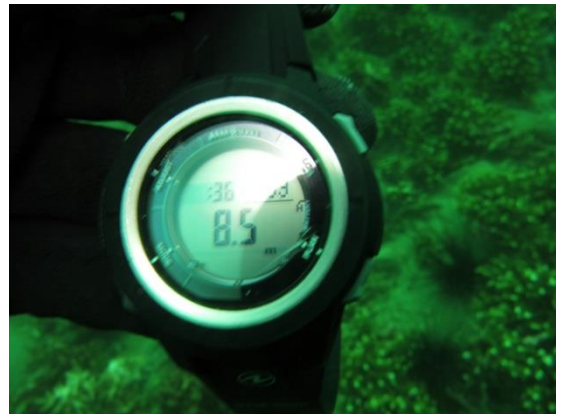
群生箇所（来海）

小規模な群生箇所を過ぎ水深 7~9m 付近、この区域で最大の群生箇所

また水深がやや深いためプレジャーボート等の錨泊による被害の可能性も考えられ、水中にはガンガ
ゼも多く駆除も含め今後の対策が必要

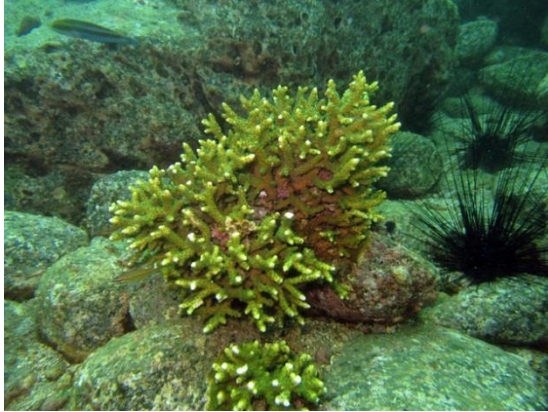
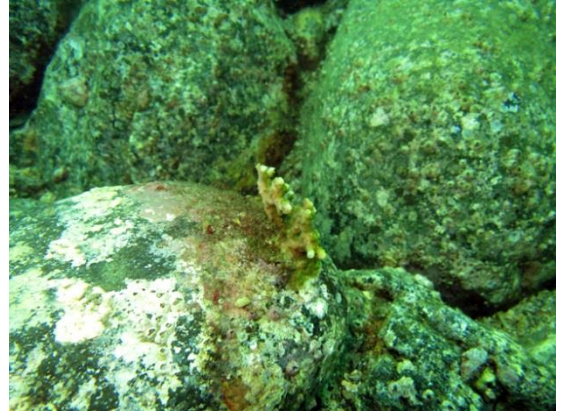
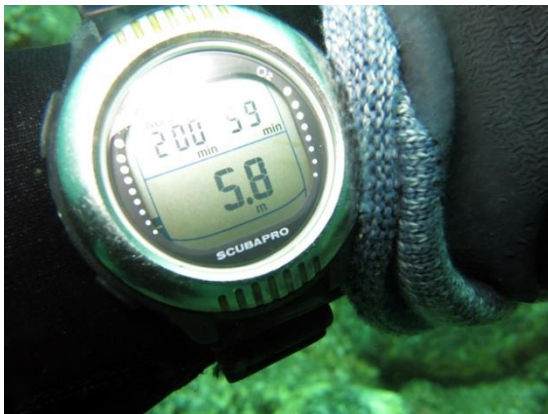
採取箇所 3、4 (来海～大瀬崎)

水深 5～6m付近に点在している箇所から採取

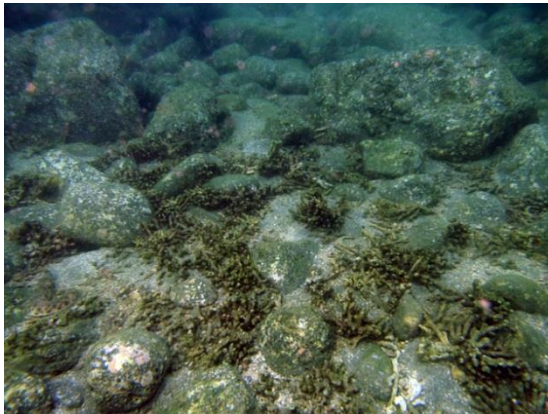
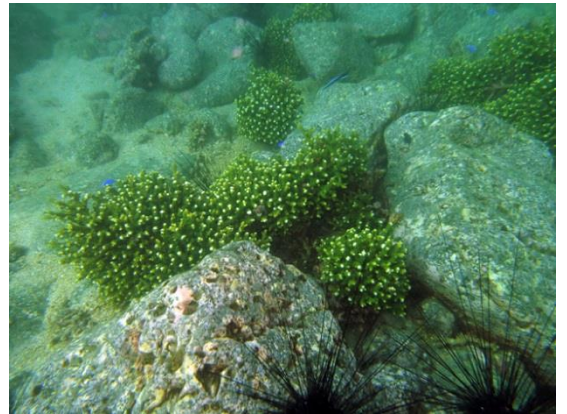
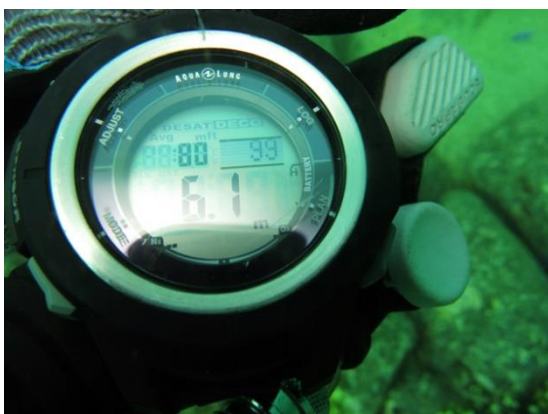
死滅箇所 2 (来海～大瀬崎)

水深 4～5m付近に死滅箇所あり、水深 5～6 付近に点在箇所あり

来海～大瀬崎の間は大きな群生箇所はなく所々に点在している程度です
調査は小規模のため詳細は不明ですが水深 5～6m付近にしか点在していません

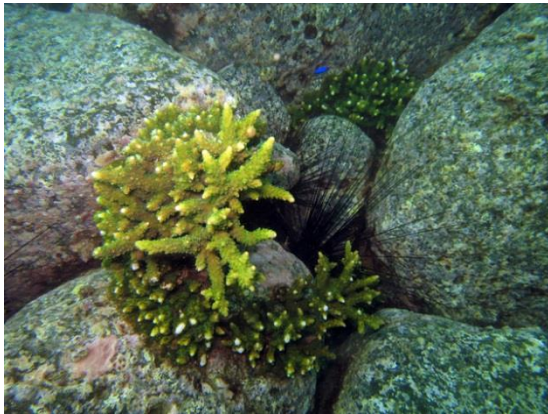
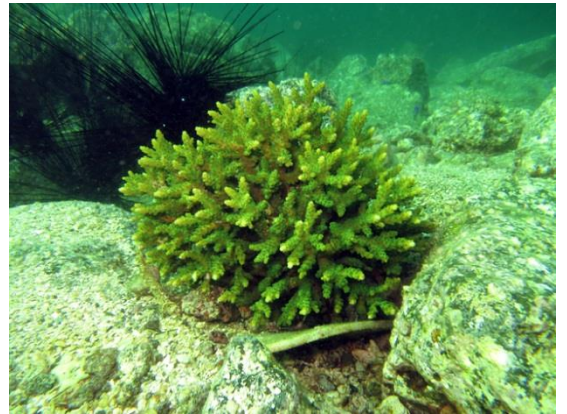
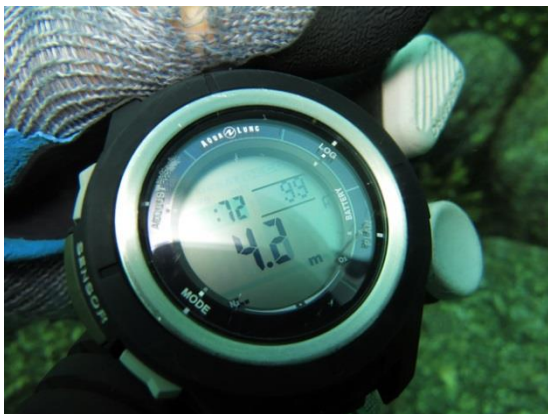
採取箇所 5、6 (大瀬崎)

水深 4~5m 付近の点在箇所から採取

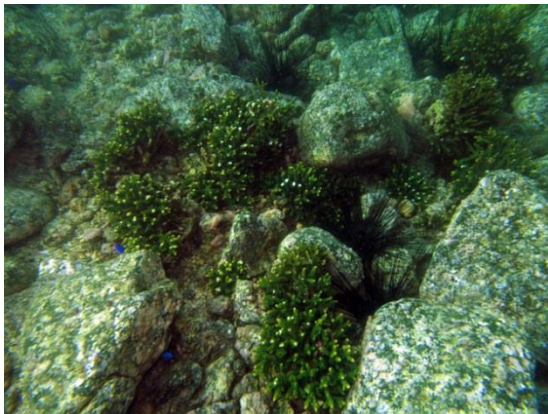
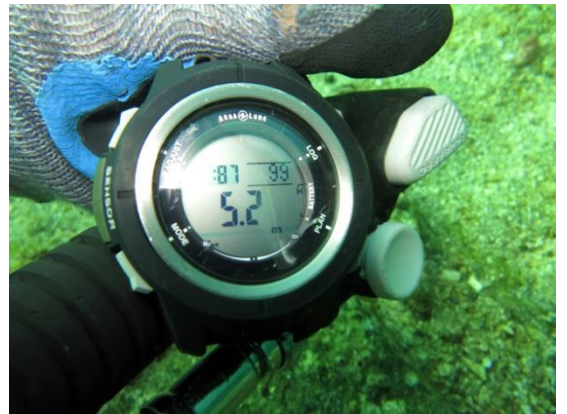
水深 5~6m 付近に点在箇所あり

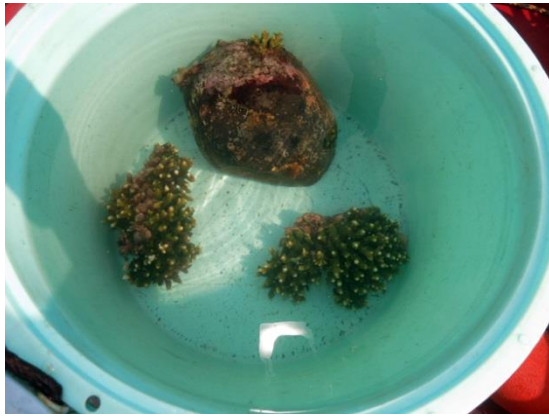
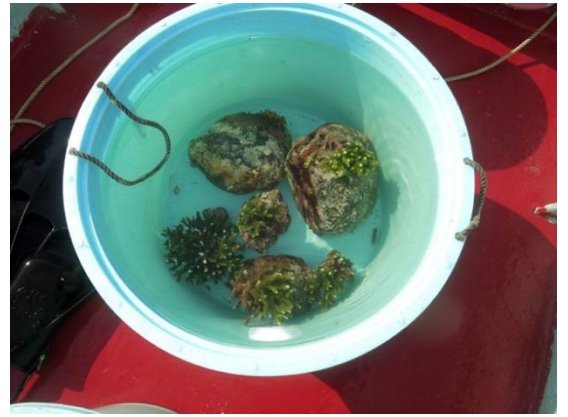
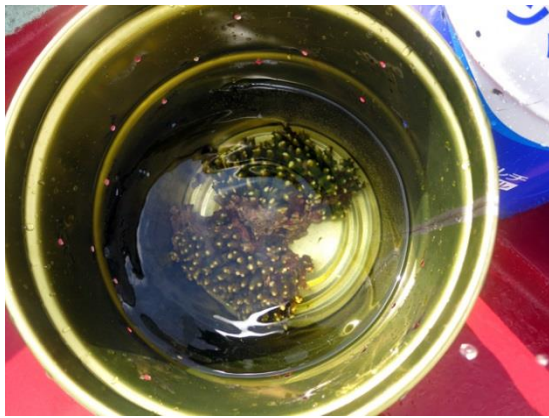
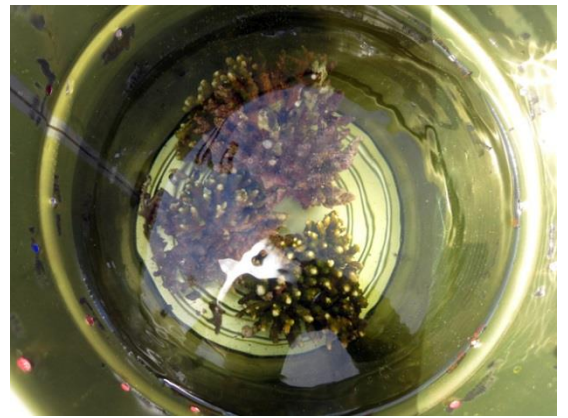
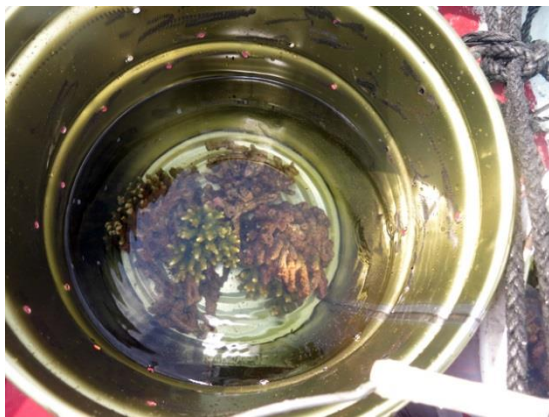
回収したサンゴ

水中で容器に移し極力外気に触れないように移動

回収容器は出来るだけ間口の広いもので行わないと出し入れ時にサンゴを痛める可能性あり

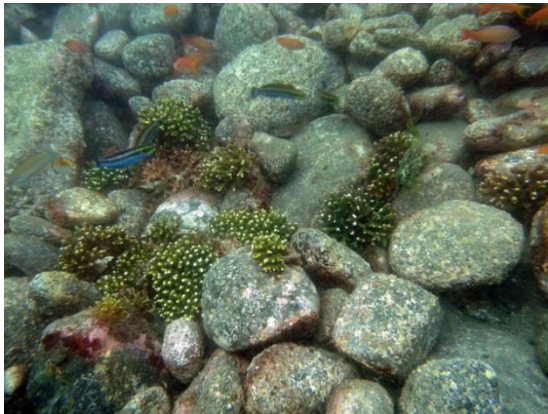
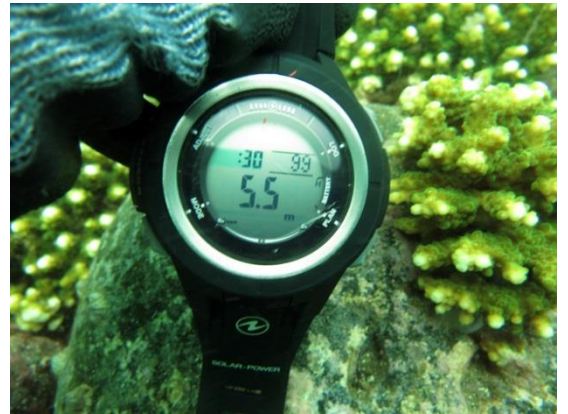
移植箇所 1 (大瀬崎 先端)

水深 5~6m付近のゴロタと砂地の境目辺りに固定

移植箇所はダイバーの潜水禁止エリアなので人的影響はないかと思われませんが岩で囲み固定しまし
たが傾斜が採取した場所より急なため波やウネリの影響で崩れる可能性もあります
今後も継続的に観察や確認が必要

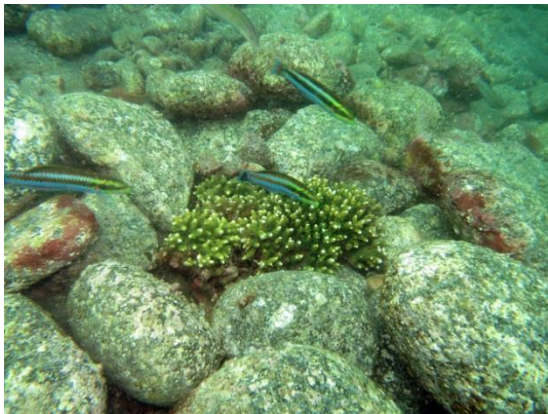
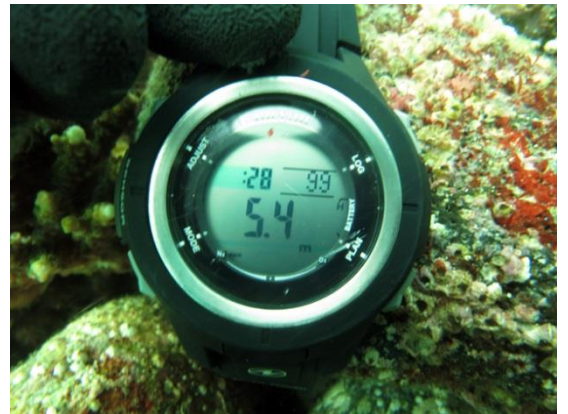
移植箇所 2 (大瀬崎 先端)

移植箇所 1 より約 5m左側に固定
